ХМЕЛЬНИЦЬКИЙ НАЦІОНАЛЬНИЙ УНІВЕРСИТЕТ
ФАКУЛЬТЕТ ІНЖЕНЕРІЇ, ТРАНСПОРТУ ТА АРХІТЕКТУРИ
Кафедра трибології, автомобілів та матеріалознавства

КВАЛІФІКАЦІЙНА РОБОТА

на тему: «Відновлення колінчастого валу лазерною наплавкою»

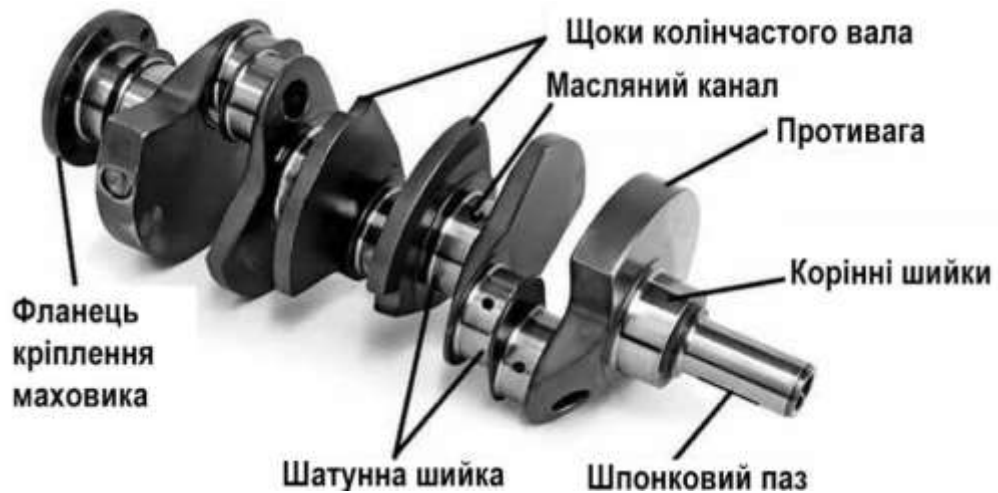
Рис. 1.1. Компоненти колінчастого валу.

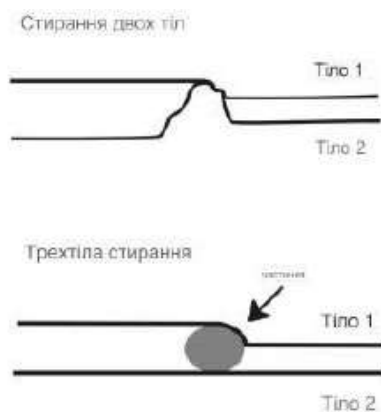
Рис. 1.2. Графічне зображення абразивного зношування за участю двох і трьох тіл

Абразивне зношування шийок колінчастого вала в більшості випадків відноситься до абразії трьох тіл. Такий механізм зношування виникає внаслідок потрапляння твердих сторонніх частинок у зазор між шийкою колінчастого вала та підшипником ковзання. Під час роботи двигуна ці частинки знаходяться в мастильній плівці та під дією контактних навантажень переміщуються між поверхнями тертя, спричиняючи механічне пошкодження поверхневого шару металу. У результаті на робочих поверхнях шийок утворюються подряпини, риски та мікроканавки, які поступово збільшують інтенсивність зношування і можуть призводити до порушення геометричних параметрів деталі.

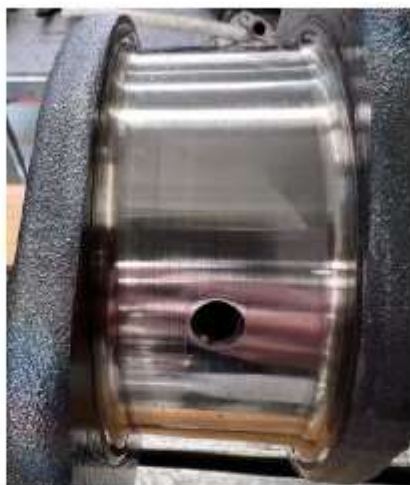
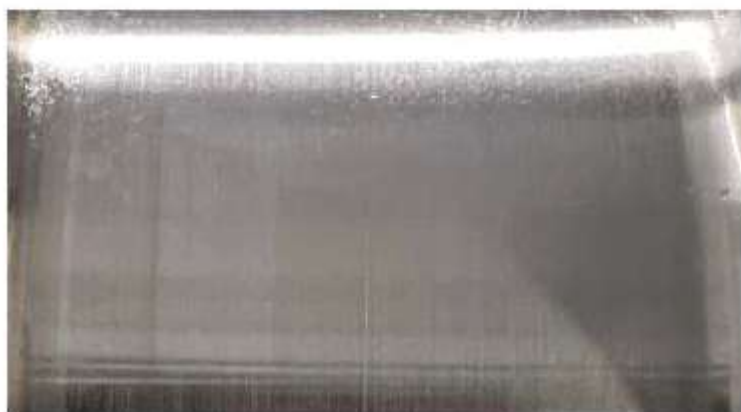
Поверхня шийки колінчастого вала, яка відповідає встановленим технічним вимогам щодо якості обробки та геометричної точності, наведена на рисунку 1.3. Для порівняння на рисунку 1.4 представлено поверхню з характерними дефектами у вигляді подряпин та відхилень від нормативних параметрів. Аналіз наведених зображень дозволяє оцінити вплив поверхневих пошкоджень на геометричні характеристики робочої поверхні шийки.

Рис. 1.3. Поверхні шийок колінчастого вала без подряпин та їх крива прямолінійності: (а) Референсна поверхня шийки. (б) Референсна поверхня шийки, зближений вигляд. (в) Крива прямолінійності для референсної шийки.

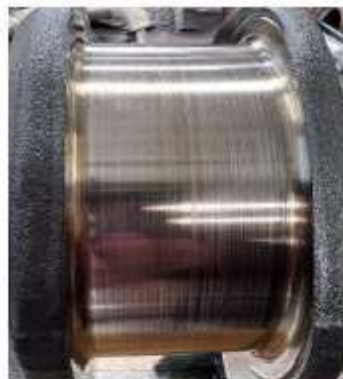
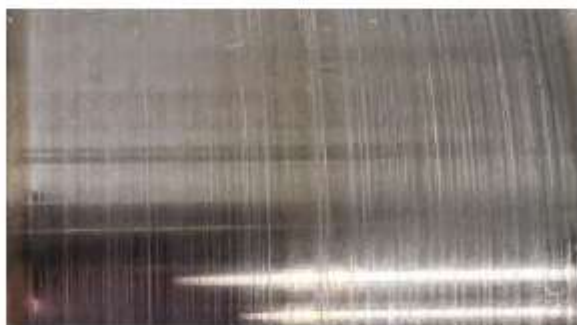
На відміну від еталонної поверхні, на рисунку 1.4 спостерігаються характерні дефекти у вигляді подряпин і локальних пошкоджень поверхневого шару. Більшість таких дефектів добре помітна внаслідок особливостей роботи вузла тертя. Під час обертання колінчастого вала тверді сторонні частинки, що потрапляють у мастильний шар, залишають на поверхні характерні сліди у вигляді поздовжніх рисок і канавок. Наявність подібних пошкоджень призводить до збільшення шорсткості, порушення геометричної точності та погіршення умов мащення.

Крива прямолінійності, наведена на рисунку 1.4, в, демонструє суттєві коливання профілю поверхні порівняно з еталонним зразком. На графіку чітко простежуються локальні відхилення, що відповідають місцям найбільш інтенсивного пошкодження поверхні. Особливу увагу привертають два найглибші заглиблення, розміри яких визначаються в мікрометрах і характеризують ступінь зношування робочої поверхні. Подібні дефекти можуть негативно впливати на розподіл навантажень у підшипниковому вузлі та прискорювати подальший розвиток процесів зношування.

Для оцінювання відповідності поверхні встановленим вимогам на графіку нанесено вертикальні маркери червоного кольору, які позначають гранично допустимі значення відхилення від прямолінійності. Вихід профілю поверхні за межі цих значень свідчить про невідповідність деталі технічним вимогам та необхідність виконання відновлювальних операцій. Таким чином, аналіз параметрів прямолінійності є важливим етапом контролю технічного стану шийок колінчастого вала та дозволяє своєчасно виявляти дефекти, що можуть впливати на надійність і довговічність роботи двигуна.

Рис. 1.4. Відхиляюча поверхня шийки з подряпинами та її крива прямолінійності: (а) Відхиляюча поверхня шийки з подряпинами. (б)

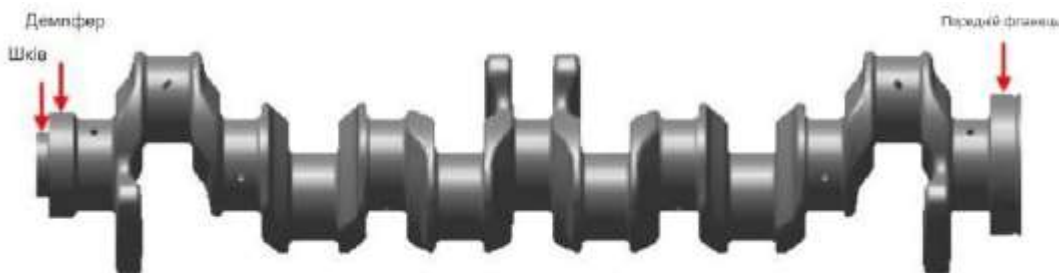
Рис. 1.5. Затверджені методи відновлення поверхні колінчастого вала через напилувальне зварювання та гальванічне покриття

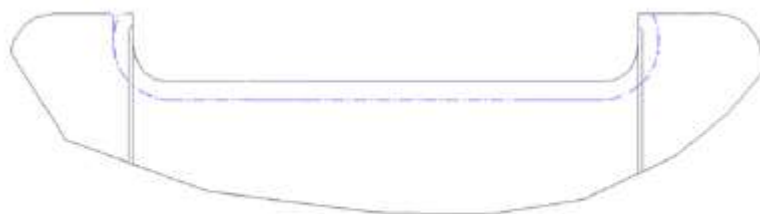
Рис. 1.8. Позначення вимог до глибини закалювання.

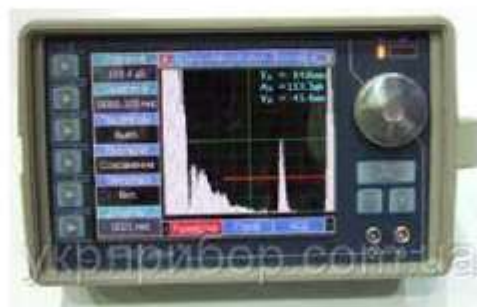
Рис. 3.5 Магнітний апарат для виявлення дефектів. Універсальний дефектоскоп моделі "Томограф" УД4-Т.

Сучасний розвиток цифрових технологій суттєво розширив можливості неруйнівного контролю деталей машин. Одним із прикладів такого обладнання є ультразвуковий дефектоскоп «УД-4Т Томографік», який поєднує в собі функції декількох спеціалізованих приладів для діагностування технічного стану деталей. Завдяки використанню цифрової обробки сигналів та програмного забезпечення в одному пристрої реалізовано можливість виконання різних видів контролю залежно від поставлених завдань.

Особливістю даного приладу є модульна структура програмного забезпечення, яка дозволяє користувачу обирати необхідний режим роботи через інтуїтивно зрозумілий інтерфейс. Керування здійснюється за допомогою меню, побудованого за принципом сучасних операційних систем. Кожний режим представлений у вигляді окремого віртуального приладу неруйнівного контролю, зокрема дефектоскопа, товщиноміра, тензометра та інших засобів діагностування. Такий підхід забезпечує універсальність обладнання та підвищує ефективність проведення контрольних операцій під час дефектації колінчастих валів.

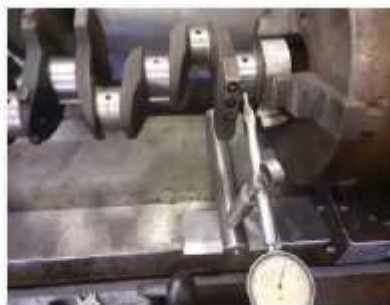
Рис. 2.7 Методик. оцінки конічності опор після використання.

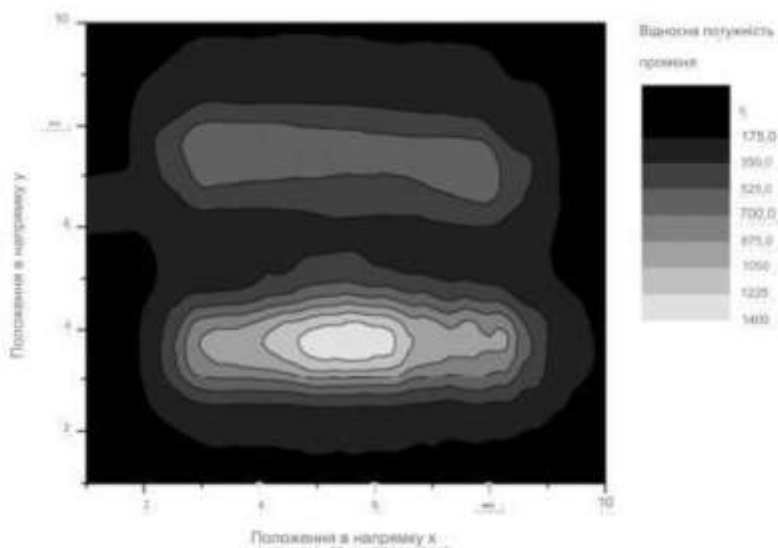
Таким чином, застосування діодного лазера Rofin-Sinar DL 035Q з довжинами хвиль 808 та 940 нм і фокусною відстанню 300 мм забезпечує необхідні умови для ефективного лазерного зміцнення шийок колінчастого вала. Обрані параметри дозволяють отримати висококонцентроване джерело теплової енергії, забезпечити локальний характер нагрівання та сформувати зміцнений поверхневий шар із покращеними механічними та експлуатаційними характеристиками.

Рис. 2.10. Конфігурація променя високопотужного діодного лазера у фокусованому стані, зосередженого оптикою з фокусною відстанню 300 мм.

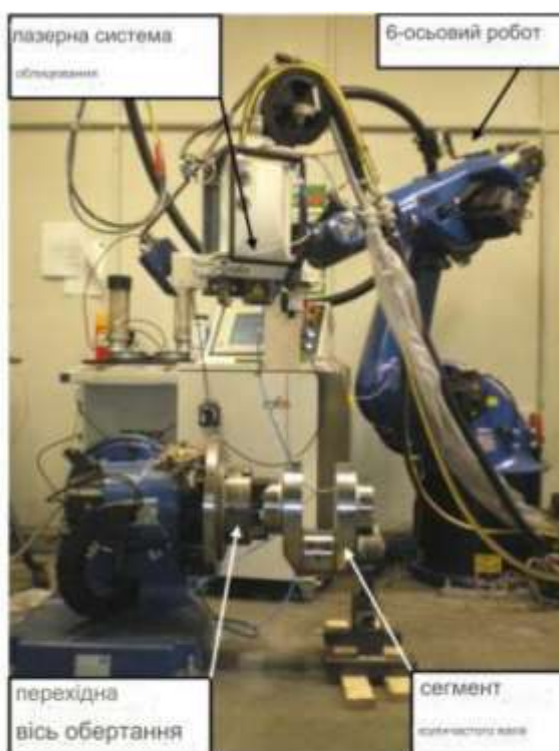
Особливістю процесу було те, що в зоні центрального масляного отвору наплавлення не переривалося. Після завершення нанесення покриття дана ділянка додатково оброблялася механічним способом для відновлення геометрії, передбаченої заводом-виробником. Загальний вигляд лазерної головки, встановленої на роботизованій системі маніпулювання, наведений на рисунку 2.11.

Рис. 2.11. Установка лазерної головки наплавлення на роботизовану систему маніпуляції, характеристики процесу наплавлення

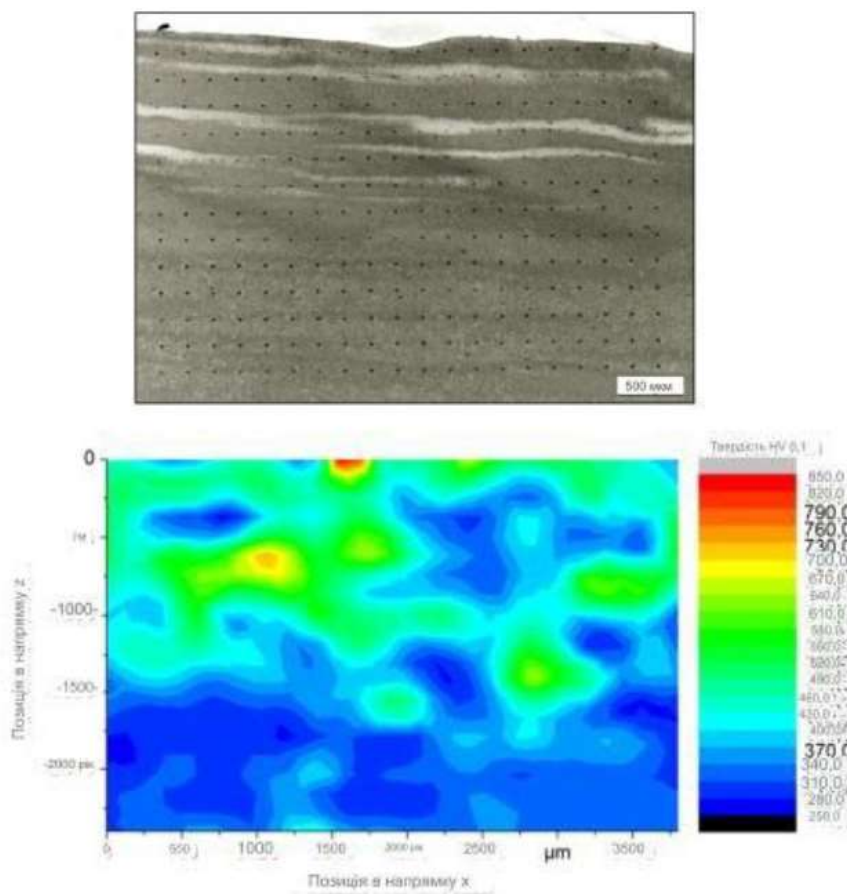
Рис. 2.15. Зображено картографію твердості в зоні теплового впливу (ТПЗ) та на незміненому базовому матеріалі (ліворуч), а також відповідний перетин (праворуч).

Незмінений основний матеріал характеризувався значно нижчими показниками твердості. Вимірні значення перебували в межах від 250 до 370 HV_{0,1}, що відповідає структурі сталі після попередньої термічної обробки. Поступовий перехід від підвищених значень твердості в зоні термічного впливу до характеристик основного металу свідчить про відсутність різких структурних переходів і сприятливий розподіл механічних властивостей у перерізі деталі.

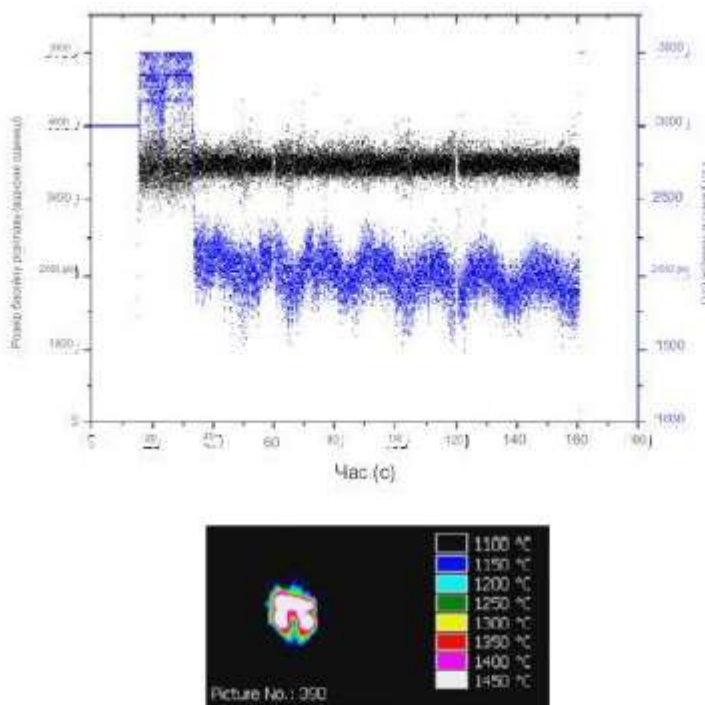
Рис. 2.16. Представлено фіксацію даних процесу з не змінною зоною розплаву та змінюваною потужністю лазера (зліва) та типовим розподілом температури (справа) для круглого зразка.

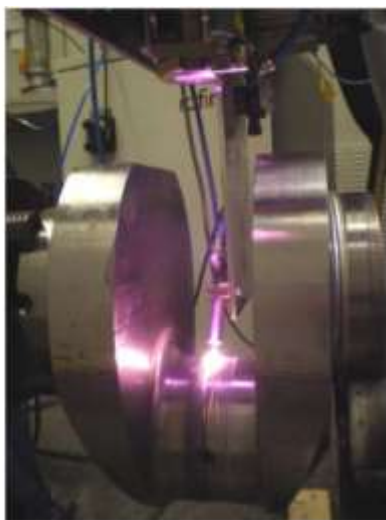
Після налаштування обладнання та перевірки параметрів процесу було виконано наплавлення шатунних шийок колінчастих валів. Результати даного етапу досліджень наведені на рисунку 2.18. Візуальний аналіз отриманих покриттів показав стабільне формування наплавленого шару по всій поверхні шийки без помітних дефектів. Покриття характеризувалося рівномірною шириною доріжок, відсутністю пропусків між проходами та якісним з'єднанням із основним металом.

Рис. 2.18. Представлено процес лазерного наплавлення сегмента колінчастого вала.

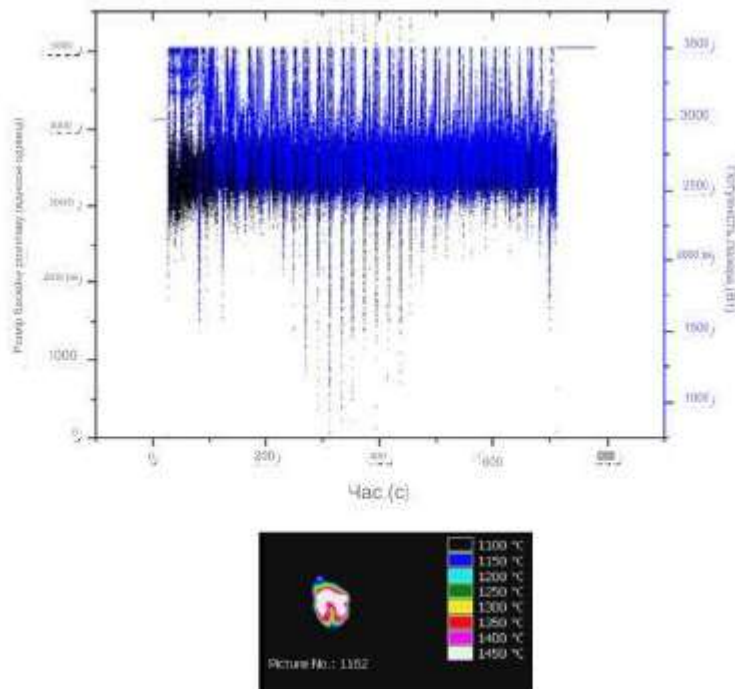
характеризується рівномірним формуванням окремих наплавлених доріжок та відсутністю видимих дефектів у вигляді тріщин, раковин або непроварів.

Рис. 2.19. Представлено фіксацію даних процесу із зонами сталого розплаву та змінюваною потужністю лазера (зліва), а також картографію температур (справа) для шийки колінчастого вала.

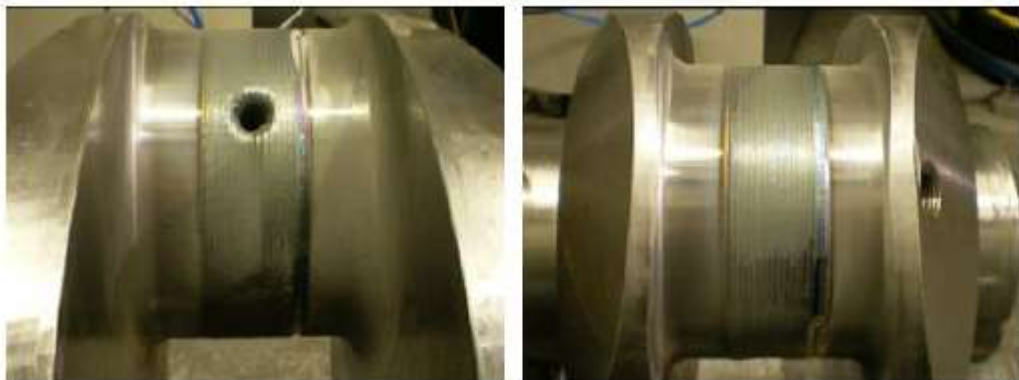
Рис. 2.20. Представлено лазерне наплавлення сегмента колінчастого вала навколо масляного отвору (зліва) та на нижній стороні у положенні нижньої мертвої точки (справа).

На обох фотографіях можна спостерігати зміну кольору поверхні покриття від світло-зелених до синюватих відтінків. Подібна кольорова
